REGIONE PIEMONTE
COMUNE DI CESARA
PROVINCIA DEL VERBANO-CUSIO-OSSOLA

Decreto legge 30 aprile 2019 n. 34
Misure urgenti di crescita economica e per la risoluzione di specifiche situazioni di crisi - art. 30
MANUTENZIONE SEDE MUNICIPALE

<p>Tav. 1C</p>		<p>STATO DI RAFFRONTO Planimetrie</p>	
Scala	1:50	Data	settembre 2019
Emissione	Esecutivo	Revisione	rev. 01 (parere Soprint.)

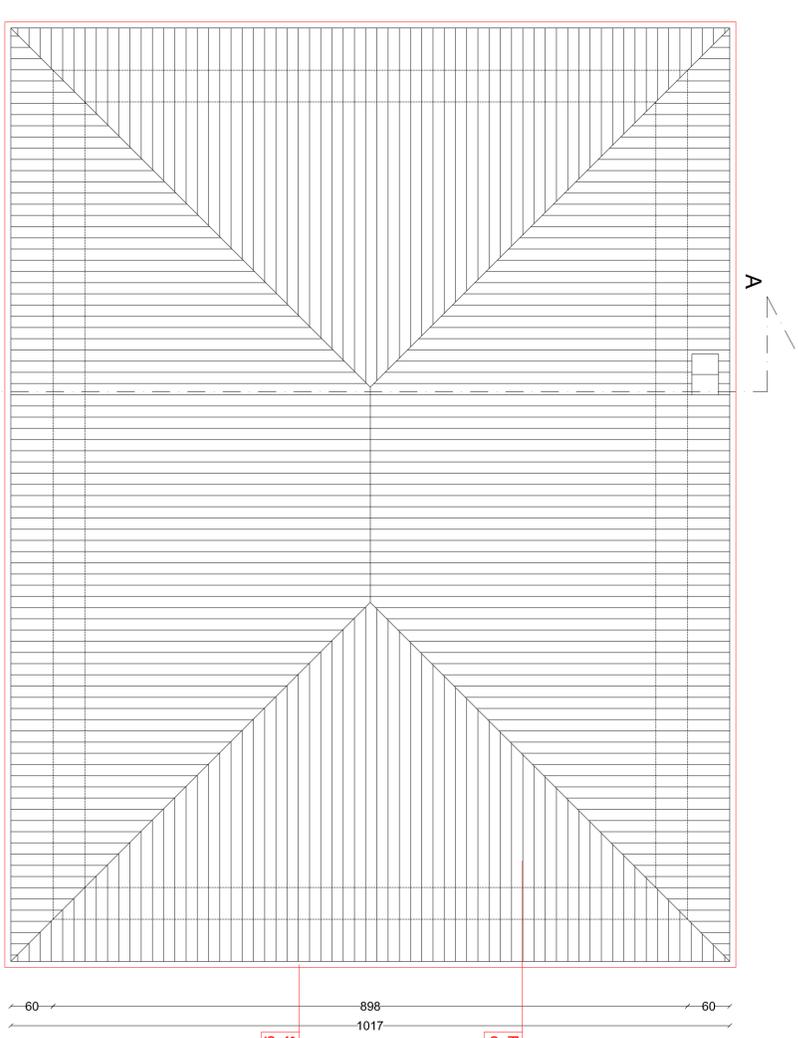
PLANIMETRIA COPERTURA

Stato di fatto - Scala 1:50

Ripassamento manto di copertura in tegole

Sostituzione canali di gronda con nuovi in rame

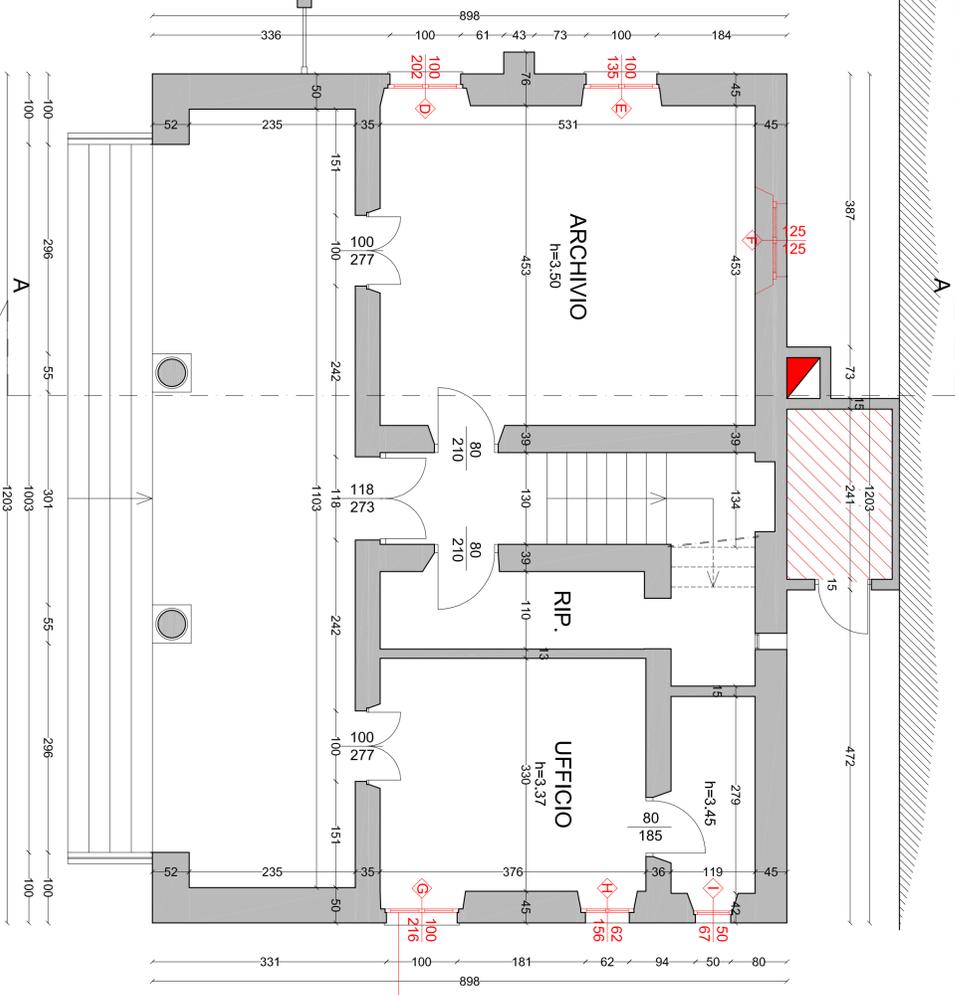
PLANIMETRIA PIANO TERRA

Stato di fatto - Scala 1:50

Sostituzione serramenti con nuovi in legno
