## COMUNE DI CESARA

### MANUTENZIONE SEDE MUNICIPALE

#### RELAZIONE SULLE INDAGINI STRATIGRAFICHE

Relazione riguardante le indagini stratigrafiche eseguite sulle superfici della facciata.

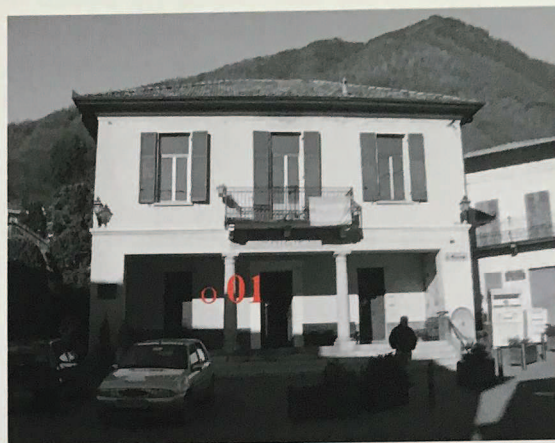
**01**

Prospetto principale, fronte nel porticato

Intonaco tinteggiato

Esposto a facili manutenzioni

## ZONA PORTICATO

Intonaco di rinzafo in malta di calce con inerti terrosi

Intonaco di finitura

Tinta a calce terra d'ombra naturale chiara

Tinta a calce terra d'ombra bruciata

Tinta a calce ocre gialla rosata

Tinta acrilica ocre gialla

Attuale tinta acrilica di colore beige

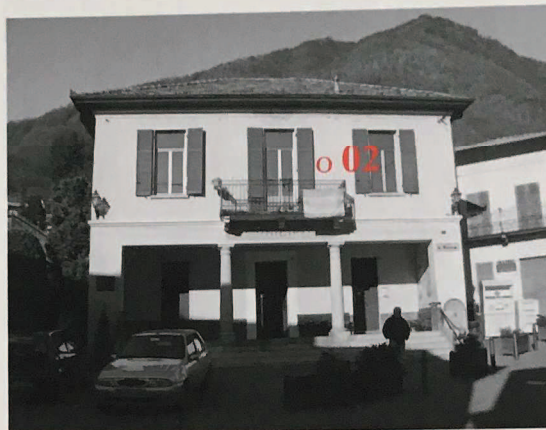
CAMPIONE  
**02**

POSIZIONE DEL CAMPIONE  
Prospetto principale, lato destro della  
finestra con balcone al primo piano

Intonaco tinteggiato

Esposto alle intemperie

ZONA FACCIATA 1°PIANO

Intonaco originale con tinta a calce ocre  
gialla leggermente rosata

Attuale tinta acrilica di colore beige

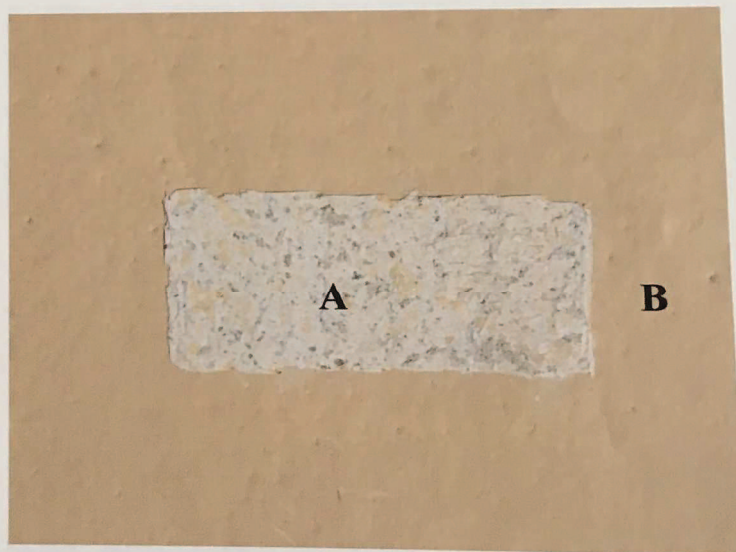
Strato A

Strato B

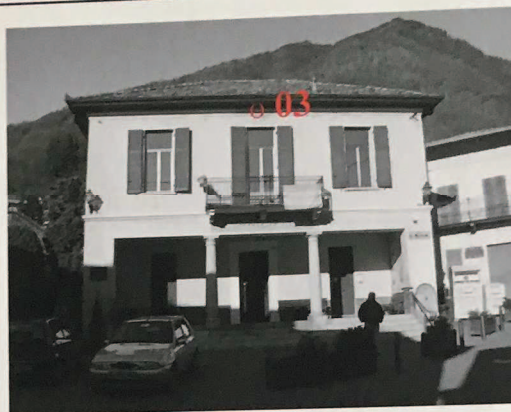
CAMPIONE  
03

POSIZIONE DEL CAMPIONE  
Prospetto principale, zona sottogronda

5. Descrizione campione  
Intonaco tinteggiato

6. Condizione di esposizione  
Esposto alle intemperie

ZONA FACCIATA 1°PIANO

Tracce della scritta originale  
“MUNICIPIO”

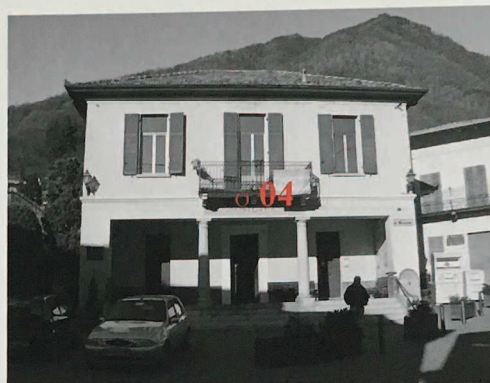
CAMPIONE  
**04**

POSIZIONE DEL CAMPIONE  
Prospetto principale, zona sotto il balcone

Intonaco tinteggiato

Esposto a facili manutenzioni

ZONA FACCIATA 1°PIANO

Nuova scritta sull'attuale tinta beige  
“ MUNICIPIO ”

Gli interventi più indicativi di manutenzione sono da individuare nell'ultima stesura di tinta beige e riproposizione della scritta "MUNICIPIO" sotto il balcone.
