## COMUNE DI CESARA

### MANUTENZIONE SEDE MUNICIPALE

## RELAZIONE TECNICO-ILLUSTRATIVA

**Esecutivo**

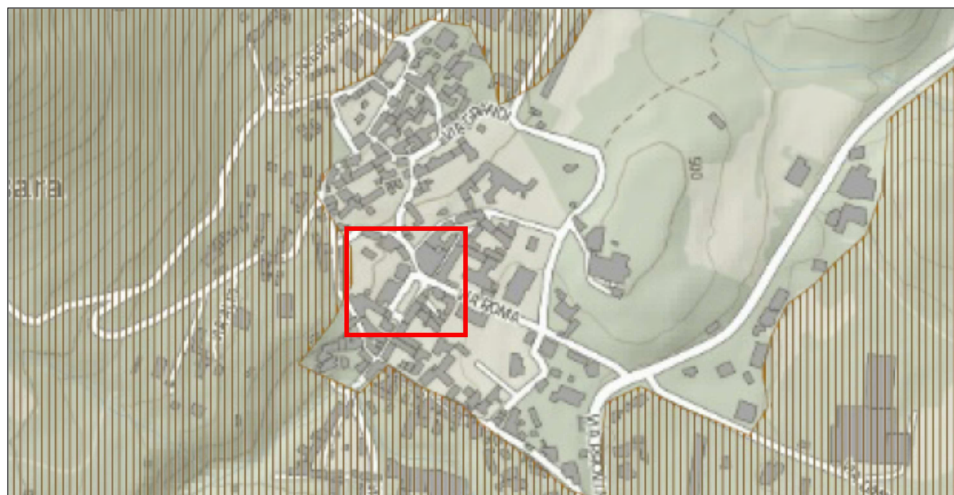
L'area di progetto, come si può evincere dalla cartografia sotto riportata, non è sottoposta a vincolo per scopi idrogeologici ai sensi del R.D.L. 30 dicembre 1923, n. 3267, normato dalla L.R. 45/89 "Nuove norme per gli interventi da eseguire in terreni sottoposti a vincolo per scopi idrogeologici - Abrogazione L.R. 27/81". Trattasi in ogni caso di intervento di manutenzione straordinaria su edificio esistente.

*Delimitazione Vincolo Idrogeologico su base BD TRE*
